## Σεισμική συμπεριφορά κατασκευών οπλισμένου σκυροδέματος μετά από σεισμική καταπόνηση κατά τις πρώτες ώρες έως δύο ημέρες από τη σκυροδέτηση Seismic response of reinforced concrete structures subjected to earthquake excitation during setting or hardening of concrete

Χάρης ΜΟΥΖΑΚΗΣ<sup>1</sup>, Παναγιώτης ΚΑΡΥΔΗΣ<sup>2</sup>, Λουσία ΚΑΡΑΠΙΤΤΑ<sup>3</sup>, Βασίλης  
ΚΑΛΟΙΔΑΣ<sup>4</sup>

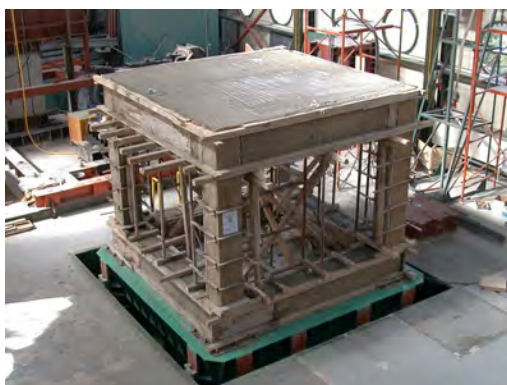
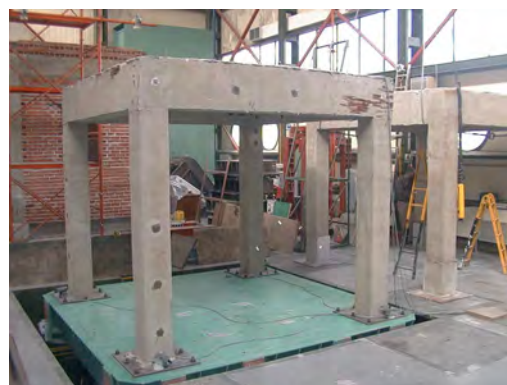
**Σχήμα 1.** Γενική πειραματική διάταξη δοκιμών: α) Φάση I, β): Φάση II.

Τα δοκίμια ήταν μονώροφα πλαίσια από οπλισμένο σκυρόδεμα σε φυσική κλίμακα. Τα δοκίμια κατασκευάστηκαν πάνω στο σεισμικό προσομοιωτήρα και είχαν διαστάσεις κάτοψης  $3.300 \times 3.300 \text{ m}^2$  και ύψος 3.00m. Τα υποστυλώματα ήταν διατομής 0.30x0.30 και τα δοκάρια διατομής 0.30/0.50. Η πλάκα είχε πάχος 0.15m. Τα δοκίμια παγιώθηκαν στο σεισμικό προσομοιωτήρα μέσω μεταλλικών βάσεων διαστάσεων 0.70m x0.70m x0.02m. Η συνολική μάζα του κάθε δοκιμίου ήταν 10Mgr. Η πειραματική διάταξη των δοκιμών στο σεισμικό προσομοιωτήρα παρουσιάζεται στο Σχήμα 1(α) και 1(β) κατά τη Φάση I και II αντίστοιχα.

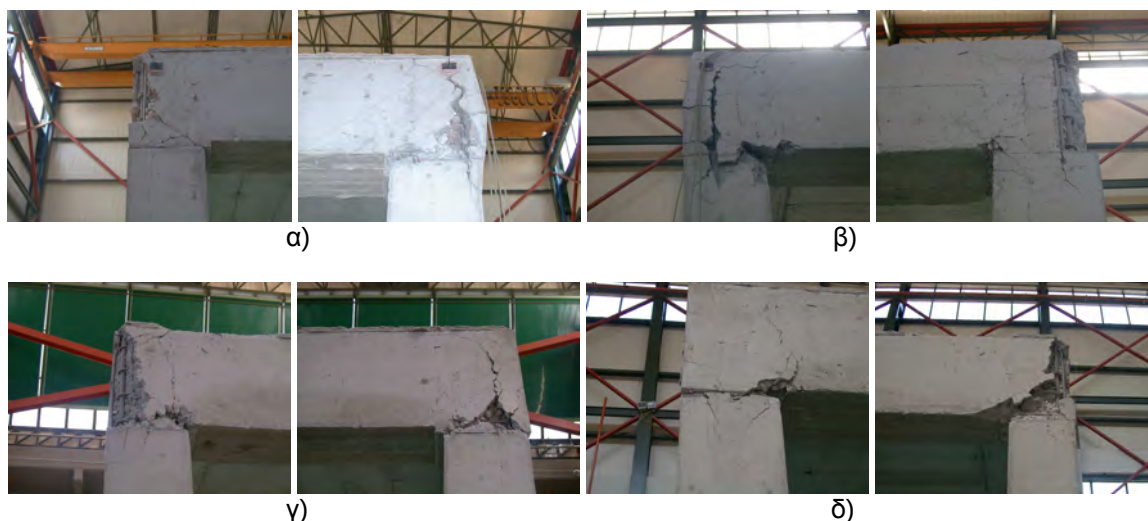
**Σχήμα 13.** Δοκίμιο VII-B: Ρωγμές στην α) Ανατολική και β) Βόρεια όψη, γ): Δυτική όψη και δ): Νότια όψη.

Το Δοκίμιο VII-B διεγέρθηκε σε ποσοστό 25% (Δοκιμή 3), 50% (Δοκιμή 4) και 100% (Δοκιμή 5) του τεχνητού σεισμού. Κατά τη διάρκεια των δοκιμών ανοιγόκλειναν κυρίως οι ήδη υπάρχουσες ρωγμές σε όλους τους κόμβους δοκών - υποστυλωμάτων του πλαισίου που δημιουργήθηκαν στη Φάση I, το εύρος των οποίων διευρυνόταν με την αύξηση της επιτάχυνσης βάσης. Επίσης δημιουργήθηκαν και λίγες καινούργιες ρωγμές στους κόμβους. Στην τελευταία δοκιμή παρατηρήθηκε εκτεταμένη ζημιά σε όλους τους κόμβους δοκών – υποστυλωμάτων, θραύση του σκυροδέματος και αποκάλυψη του κύριου οπλισμού. Στο Σχήμα 13 παρουσιάζονται οι ρωγμές που δημιουργήθηκαν μετά το τέλος της Φάσης II.

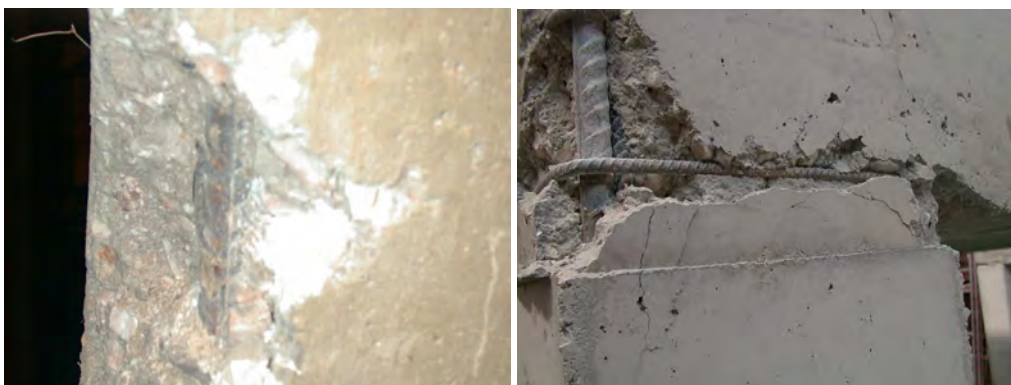
**Σχήμα 16.** Φάση II: Ο κύριος οπλισμός δεν περιβάλλεται από σκυρόδεμα.

- Σεισμική διέγερση σε δοκίμιο με νωπό σκυρόδεμα προκαλεί πιθανή μετακίνηση του οπλισμού από την αρχική του θέση. Το πρόβλημα μπορεί να περιοριστεί με καλό δέσιμο του οπλισμού και στερέωση του ξυλοτύπου.
- Μετά το τέλος των δοκιμών της Φάσης II και την αφαίρεση τμήματος σκυροδέματος από τους κόμβους των δοκιμίων II-B (4 ώρες), III-B (8 ώρες), IV-B (12 ώρες) και VII-B (12 ώρες) προέκυψε ότι υπήρχε κινητικότητα του οπλισμού (αποκόλληση του οπλισμού από το σκυρόδεμα) και ύπαρξη κενών γύρω από τον κύριο οπλισμό του υποστυλώματος (Σχήμα 16). Αυτό έχει ως αποτέλεσμα να μειωθεί εν μέρει η συνάφεια χάλυβα – σκυροδέματος.

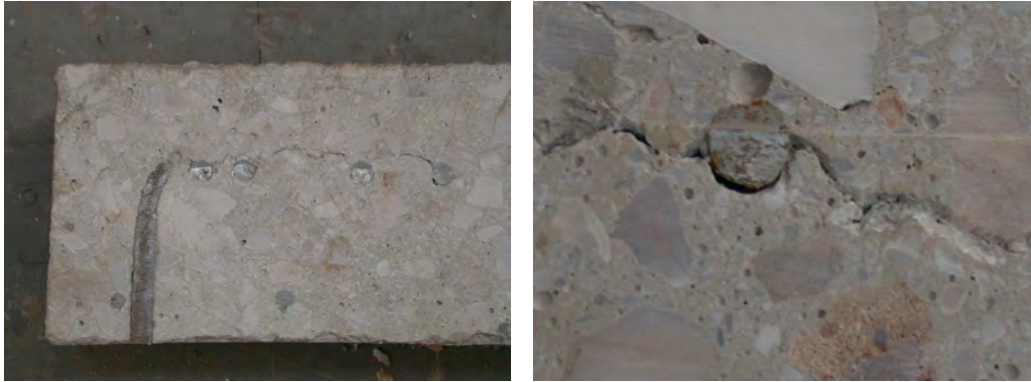
**Σχήμα 17.** Φάση II: Οριζόντια ρωγμή στη θέση αγκύρωσης του κεκαμένου οπλισμού της δοκού και κατά μήκος των διατομών του οπλισμού της πλάκας.

Μετά το τέλος των δοκιμών, αφαιρέθηκε με τη μέθοδο της αδιατάραχτης κοπής από τμήματα των δοκών των δοκιμίων όπως φαίνεται στα Σχήματα 17(α)-(β). Από τα Σχήματα αυτά μπορεί να παρατηρήσει κανείς μια οριζόντια ρωγμή σε κάθε άκρο στη θέση αγκύρωσης του κεκαμένου οπλισμού της δοκού η οποία διέρχεται κατά μήκος του χάλυβα οπλισμού της πλάκας. Η ρωγμή αυτή κρίνεται πολύ επικίνδυνη γιατί είναι βλάβη η οποία δεν εμφανίζεται στην εξωτερική επιφάνεια του σκυροδέματος με αποτέλεσμα να μην μπορεί να εξακριβωθεί η ύπαρξη της επί τόπου και άμεσα. Η λεπτομερής ερμηνεία και ο μηχανισμός ανάπτυξη των εν λόγω ρωγμών είναι αντικείμενο περαιτέρω έρευνας.
