**ΠΑΝΕΛΛΗΝΙΟ ΣΥΝΕΔΡΙΟ  
ΑΝΤΙΣΕΙΣΜΙΚΗΣ ΜΗΧΑΝΙΚΗΣ  
& ΤΕΧΝΙΚΗΣ ΣΕΙΣΜΟΛΟΓΙΑΣ**

## Συμπεριφορά φέρουσας τοιχοποιίας από λιθοδομή επισκευασμένης και ενισχυμένης με ινοπλισμένο υλικό σε ανακυκλιζόμενη φόρτιση

Low cyclic tests of stone masonry walls repaired and strengthened with use of Fiber-Reinforced Premixed material

ΚΑΡΥΔΗΣ, Π. Δρ. Πολιτικός Μηχανικός, Καθηγητής Ε.Μ.Π.  
ΜΟΥΖΑΚΗΣ, Χ. Δρ Γεωτεχνικός Μηχανικός, ΕΤΕΠ Ε.Μ.Π.  
ΚΑΡΑΠΙΤΤΑ, Λ. Πολιτικός Μηχανικός Ε.Μ.Π.

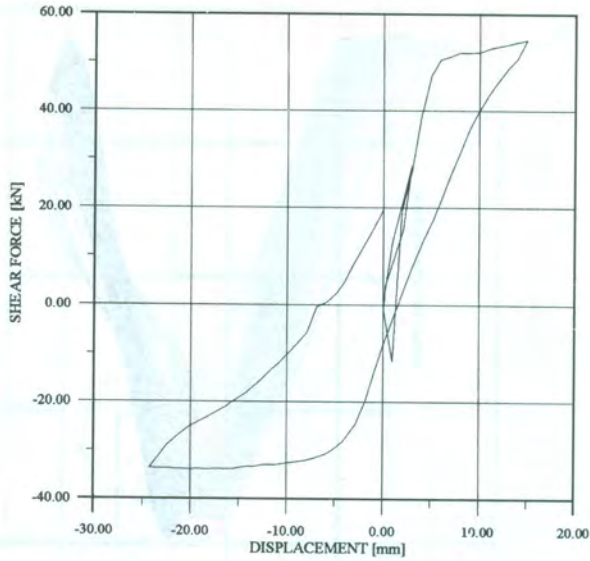
Σχήμα 3. Διάγραμμα τέμνουσας δύναμης – μετακίνησης για το δοκίμιο D  
 Figure 3. Shear force-displacement diagram for the specimen D

Στο Σχήμα 3 παρουσιάζεται το διαγράμματα δύναμης-μετακίνησης ως μέσος όρος του ζεύγους δοκίμιων για τα αρχικά δοκίμιο D, ενώ στα Σχήματα 4 – 7 τα διαγράμματα δύναμης μετακίνησης για τα επισκευασμένα δοκίμια. Οι μέγιστες και ελάχιστες αναπτυσσόμενες δυνάμεις και μετακινήσεις σε κάθε περίπτωση φαίνονται στον Πίνακα 1.

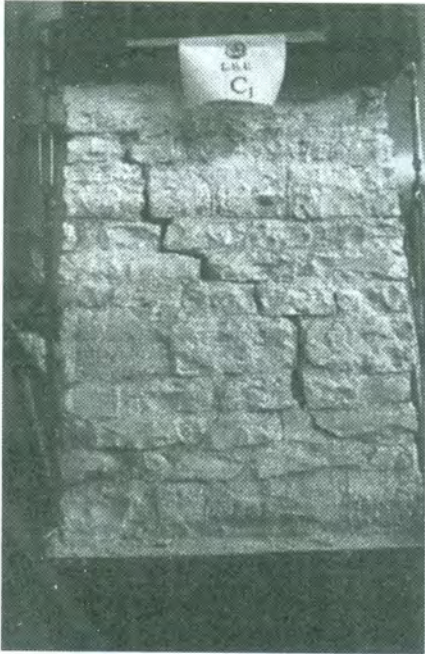
Σχήμα 8. Ρηγματωμένο δοκίμιο C1  
Figure 8. Crack pattern of specimen C1

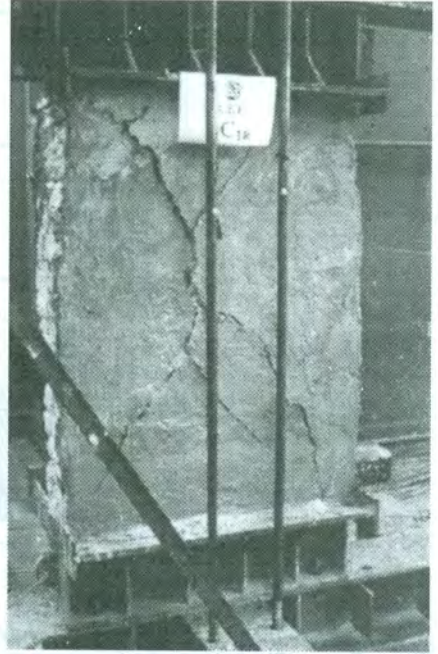
Σχήμα 9. Ρηγματωμένο δοκίμιο CR1  
Figure 9. Crack pattern of specimen CR1

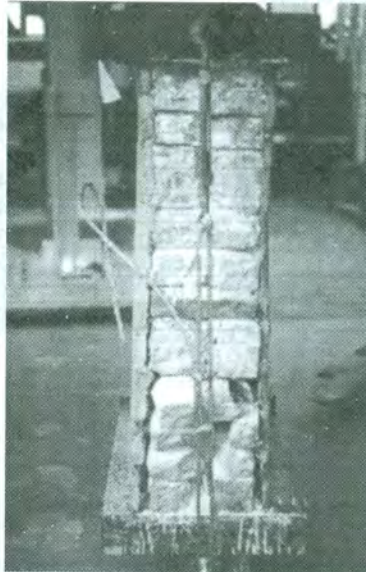
Σχήμα 10. Ολίσθηση, θραύση και αποκόλληση των λίθων  
Figure 10. Slipping, failure and spalling out of stones
